職場は地球

堤防を築き、道路の高さを上げて 台風による洪水の災害対策を図る

- ①R1 那土 那賀川・小川橋工区他
那賀・和食 道路工事(16)
- ②R1 那土 那賀川・南川上流工区
那賀・和食 道路工事(23)
- ③R1 那土 那賀川・小川橋工区
那賀・和食 河川工事(25)

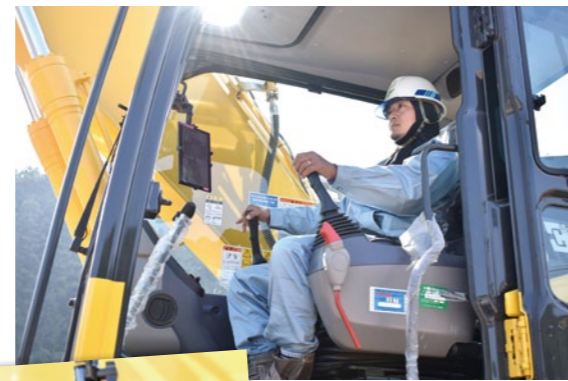
モニターを確認しながら、バックホウを操縦する入社15年目の岩川友彦さん(35)。

盛土工はICT情報化施工を採用。ドローンによる測量、点群処理、データ作成、機械へのデータ入力、施工まで全ての作業を広瀬組が自社で行っている。盛土の上では、黄色いバックホウが作業をしている。機械に平面図、縦断面図、横断面図を読み込ませ、指示される数値をオペレーターがチェックしながらミリ単位で土を動かす繊細な操縦をしている。タイヤローラーでは、何
